ESTUDIO SOBRE EL CENTRO HISTÓRICO (MADINA) DE TETUÁN, MARRUECOS

ÁMBITO PILOTO DE C/ LUNETTA
(MUSALLA QADIMA), BARRIO DE MELLAH

CONTENIDO: FASES I, II y II

FECHA: ABRIL DE 2005

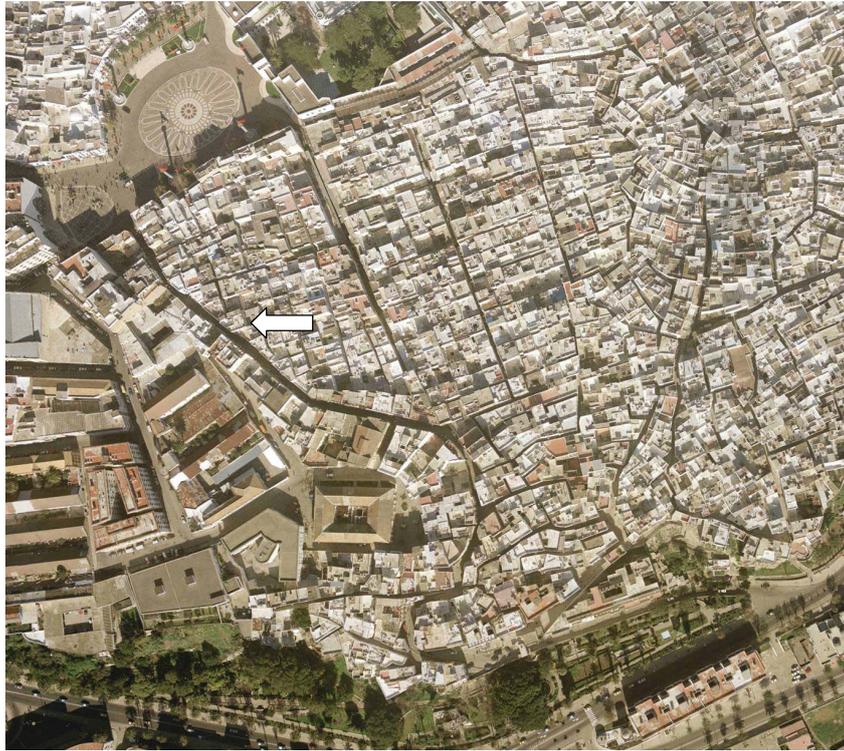
IMAGEN 4.- Vista aérea parcial de la madina de Tetuán, incluyendo el sector del barrio de Mellah, la plaza de Hassan II y el límite sur de la muralla en Bab Remus. Con la flecha se señala el trazado de la calle Luneta.

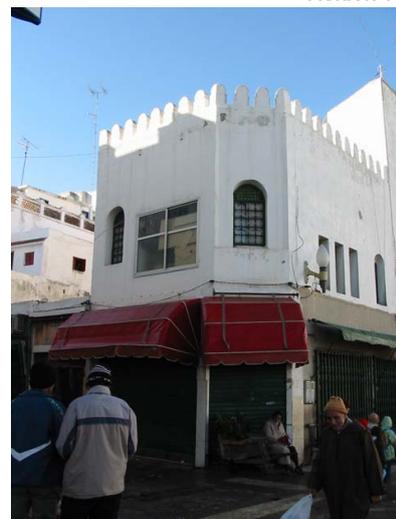
SITUACIÓN : C/ LUNETA, 4,6

GRADO DE INTERÉS ARQUITECTÓNICO: La edificación carece de interés arquitectónico

PRIORIDAD DE ACTUACIÓN: Medio plazo

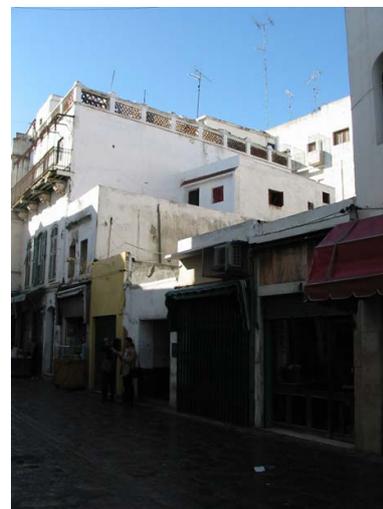
SITUACIÓN: C/ LUNETA, 8**FICHA Nº3**

GRADO DE INTERÉS ARQUITECTÓNICO: La edificación carece de interés arquitectónico

Nº DE PLANTAS: Pb + 1
 AÑO CONSTRUCCIÓN: Desconocido
 ESTADO DE LA EDIFICACIÓN: Regular conservación
 OCUPACIÓN: PLANTA BAJA - Ocupada
 PLANTAS ALTAS - Ocupada
 RÉGIMEN DE LA PROPIEDAD: Propietario único

PRIORIDAD DE ACTUACIÓN: Medio plazo

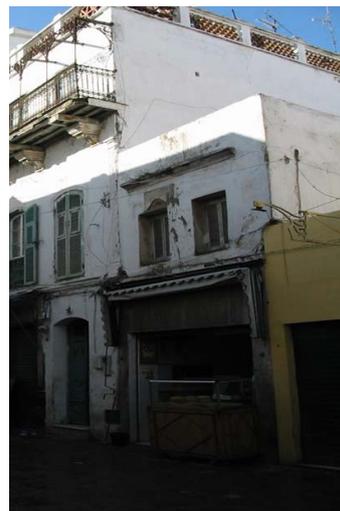
**SITUACIÓN: C/ LUNETA, 10****FICHA Nº4**

GRADO DE INTERÉS ARQUITECTÓNICO: La edificación carece de interés arquitectónico

Nº DE PLANTAS: Pb + 2
 AÑO CONSTRUCCIÓN: 1899
 ESTADO DE LA EDIFICACIÓN: Mala conservación
 OCUPACIÓN: PLANTA BAJA - Ocupada
 PLANTAS ALTAS - Habitada

PRIORIDAD DE ACTUACIÓN: Medio plazo

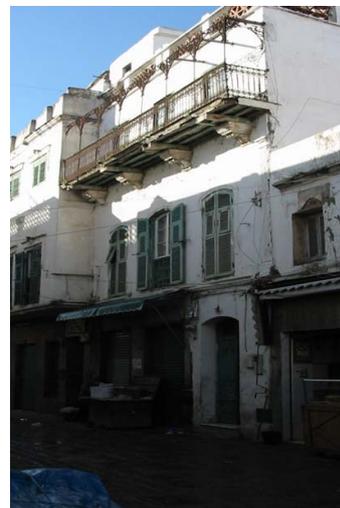
SITUACIÓN: C/ LUNETETA, 12

GRADO DE INTERÉS ARQUITECTÓNICO: La edificación tiene interés arquitectónico.
 Protección y conservación al menos de su fachada y elementos significativos.

PRIORIDAD DE ACTUACIÓN: Inmediata

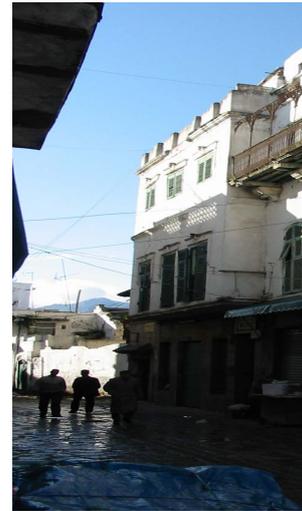
**SITUACIÓN: C/ LUNETETA, 12 (bis)**

GRADO DE INTERÉS ARQUITECTÓNICO: La edificación tiene interés arquitectónico.
 Protección y conservación al menos de su fachada y elementos significativos.

Nº DE PLANTAS: Pb + 3
 AÑO CONSTRUCCIÓN: Desconocido
 ESTADO DE LA EDIFICACIÓN: Buena conservación
 OCUPACIÓN: PLANTA BAJA - Ocupada
 PLANTAS ALTAS - Ocupada
 RÉGIMEN DE LA PROPIEDAD: Propietario único - Alquiler

PRIORIDAD DE ACTUACIÓN: Medio plazo

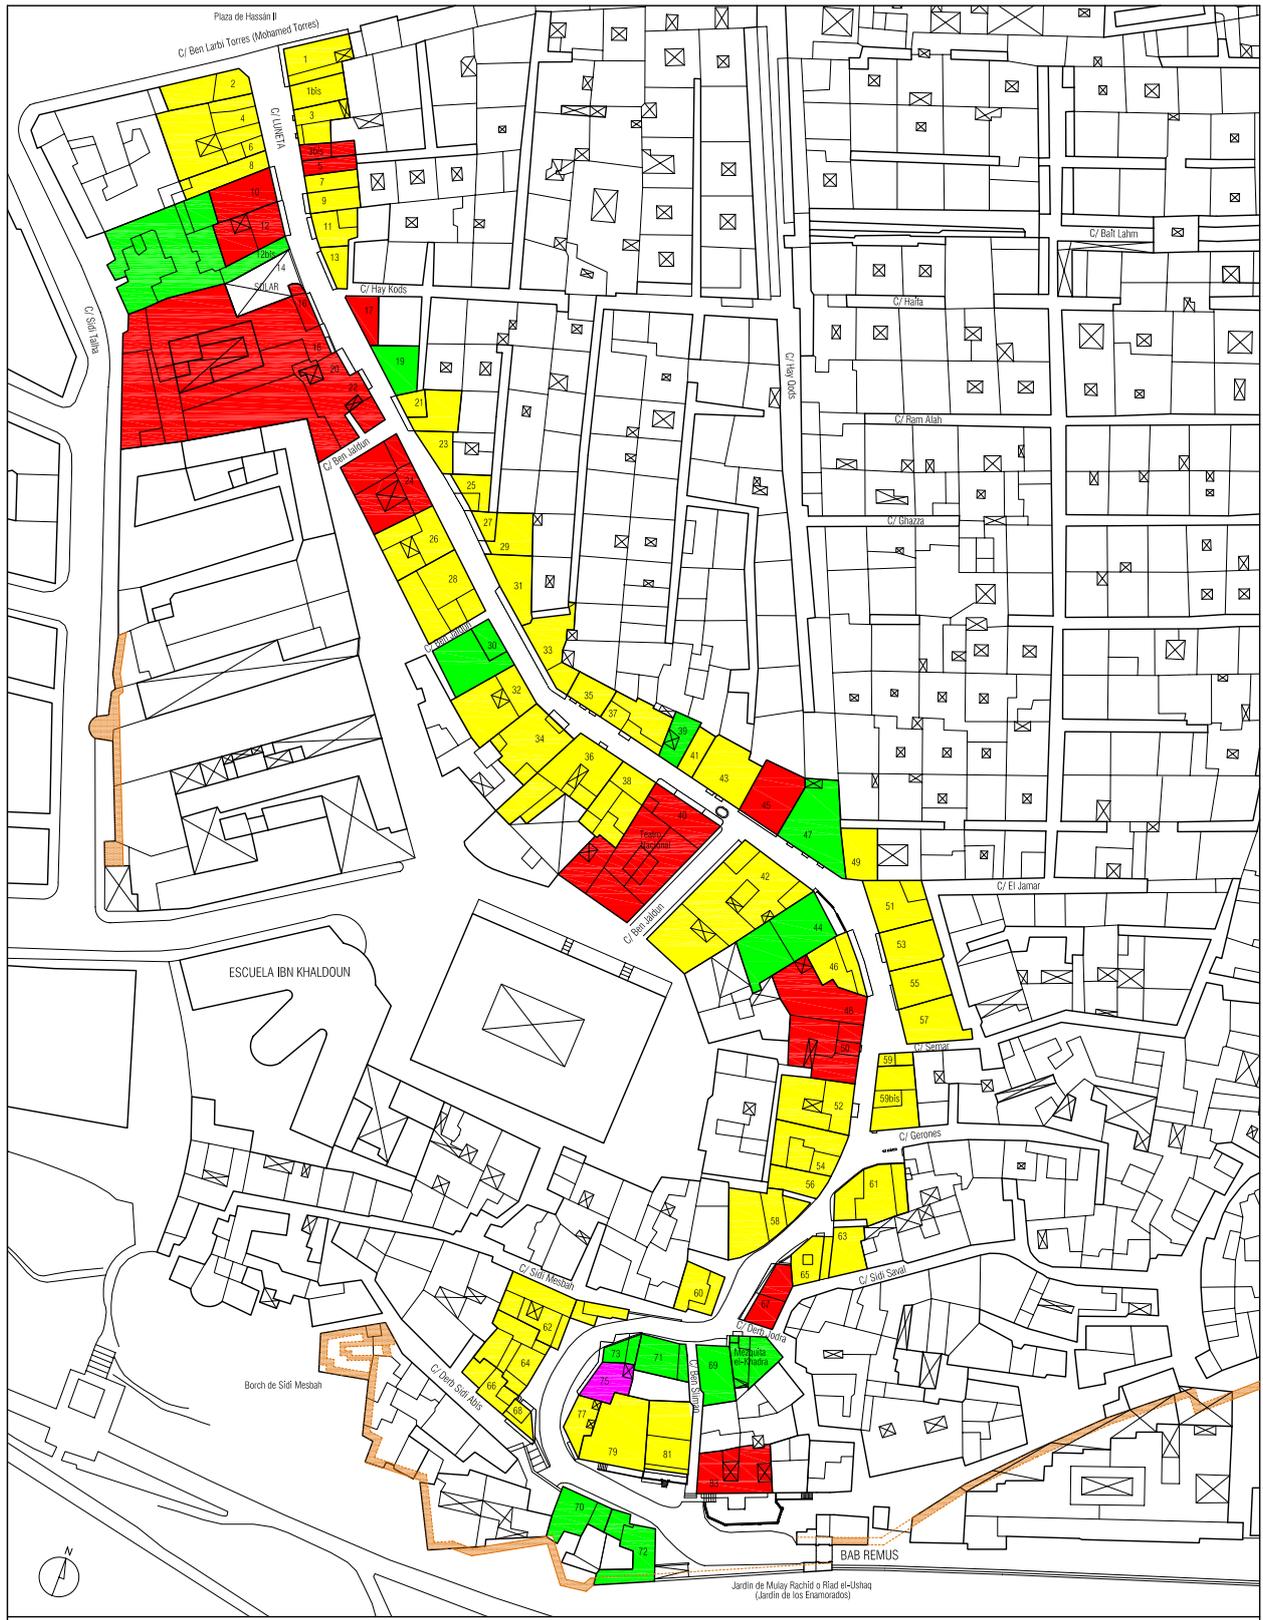
PLANO:
FI/04

MALA CONSERVACIÓN		REGULAR CONSERVACIÓN		BUENA CONSERVACIÓN		RESTAURADA		SOLAR
--	-------------------	--	----------------------	--	--------------------	--	------------	--	-------

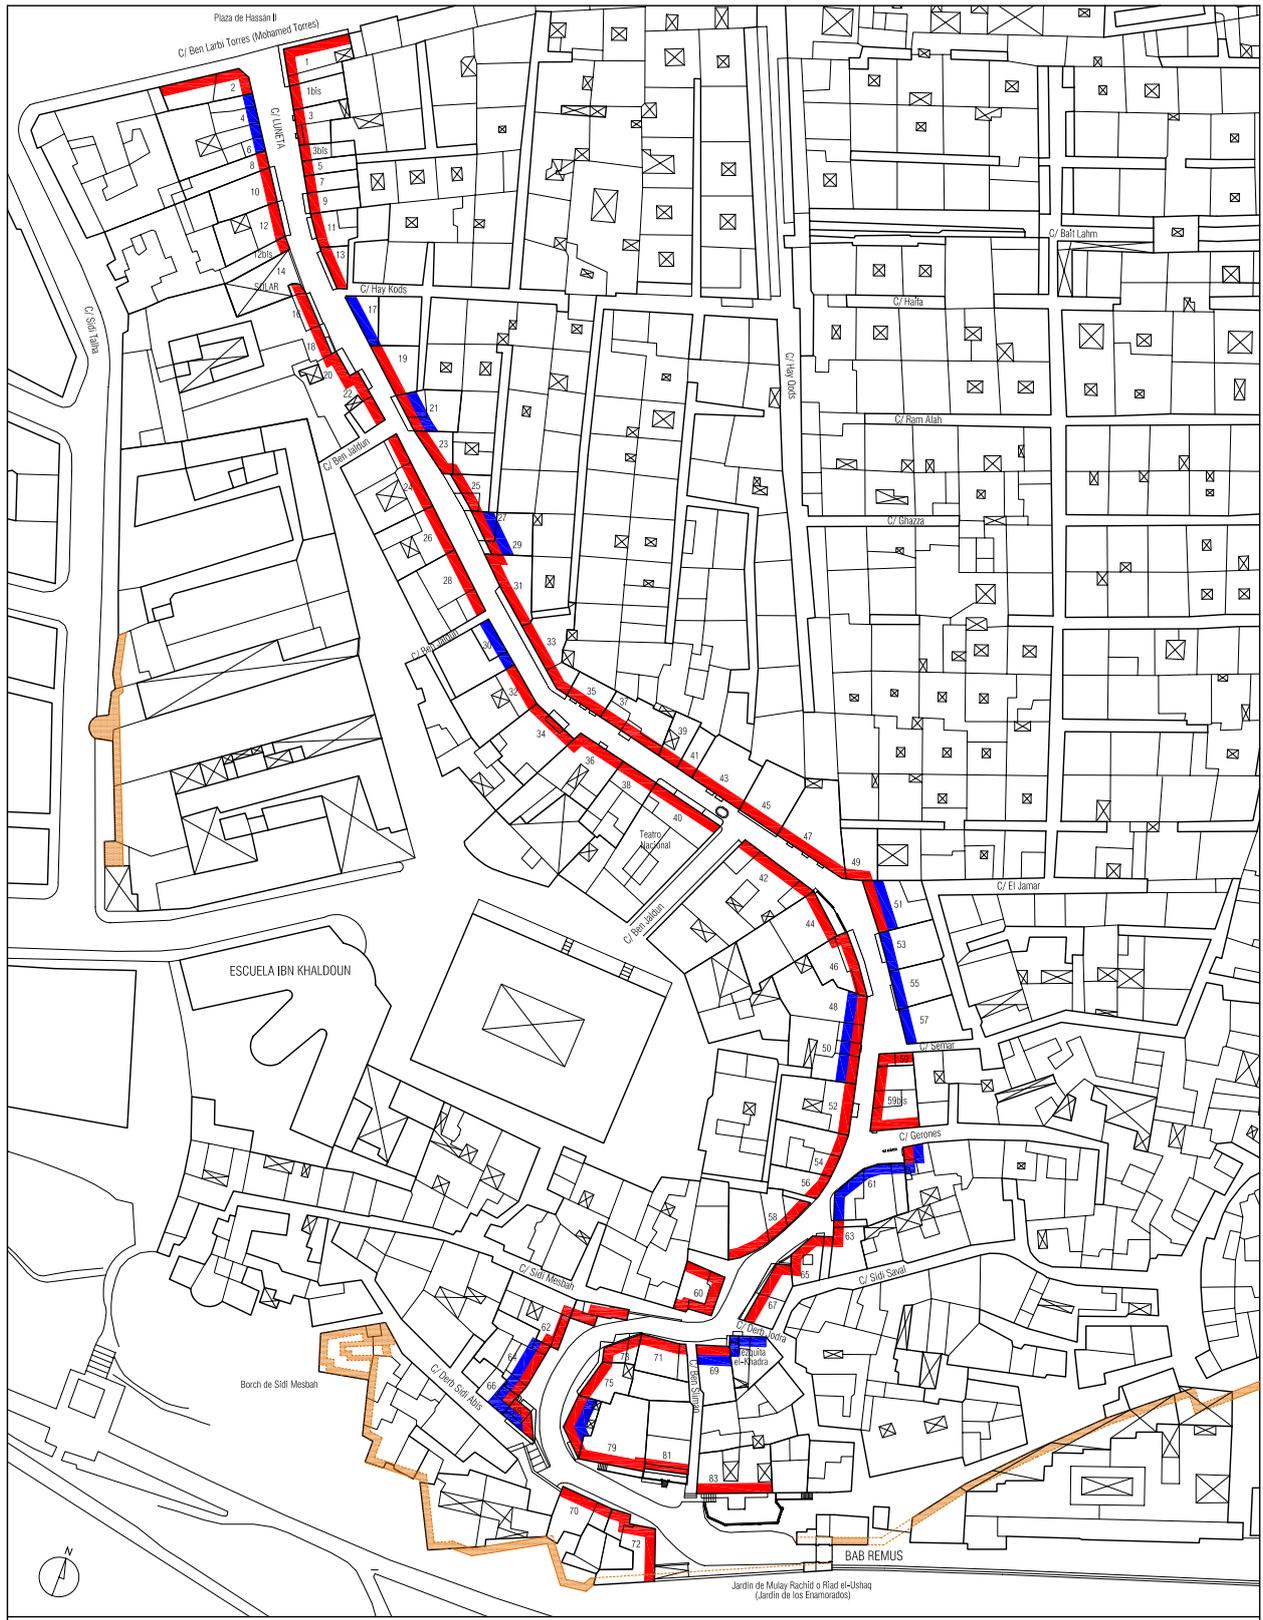
FECHA:
 ABRIL 2.005
 PLANO:
FI/06

■ ORIGEN ESPAÑOL
 ■ ORIGEN TETUANÍ
 ■ ORIGEN ESPAÑOL TRANSFORMADO

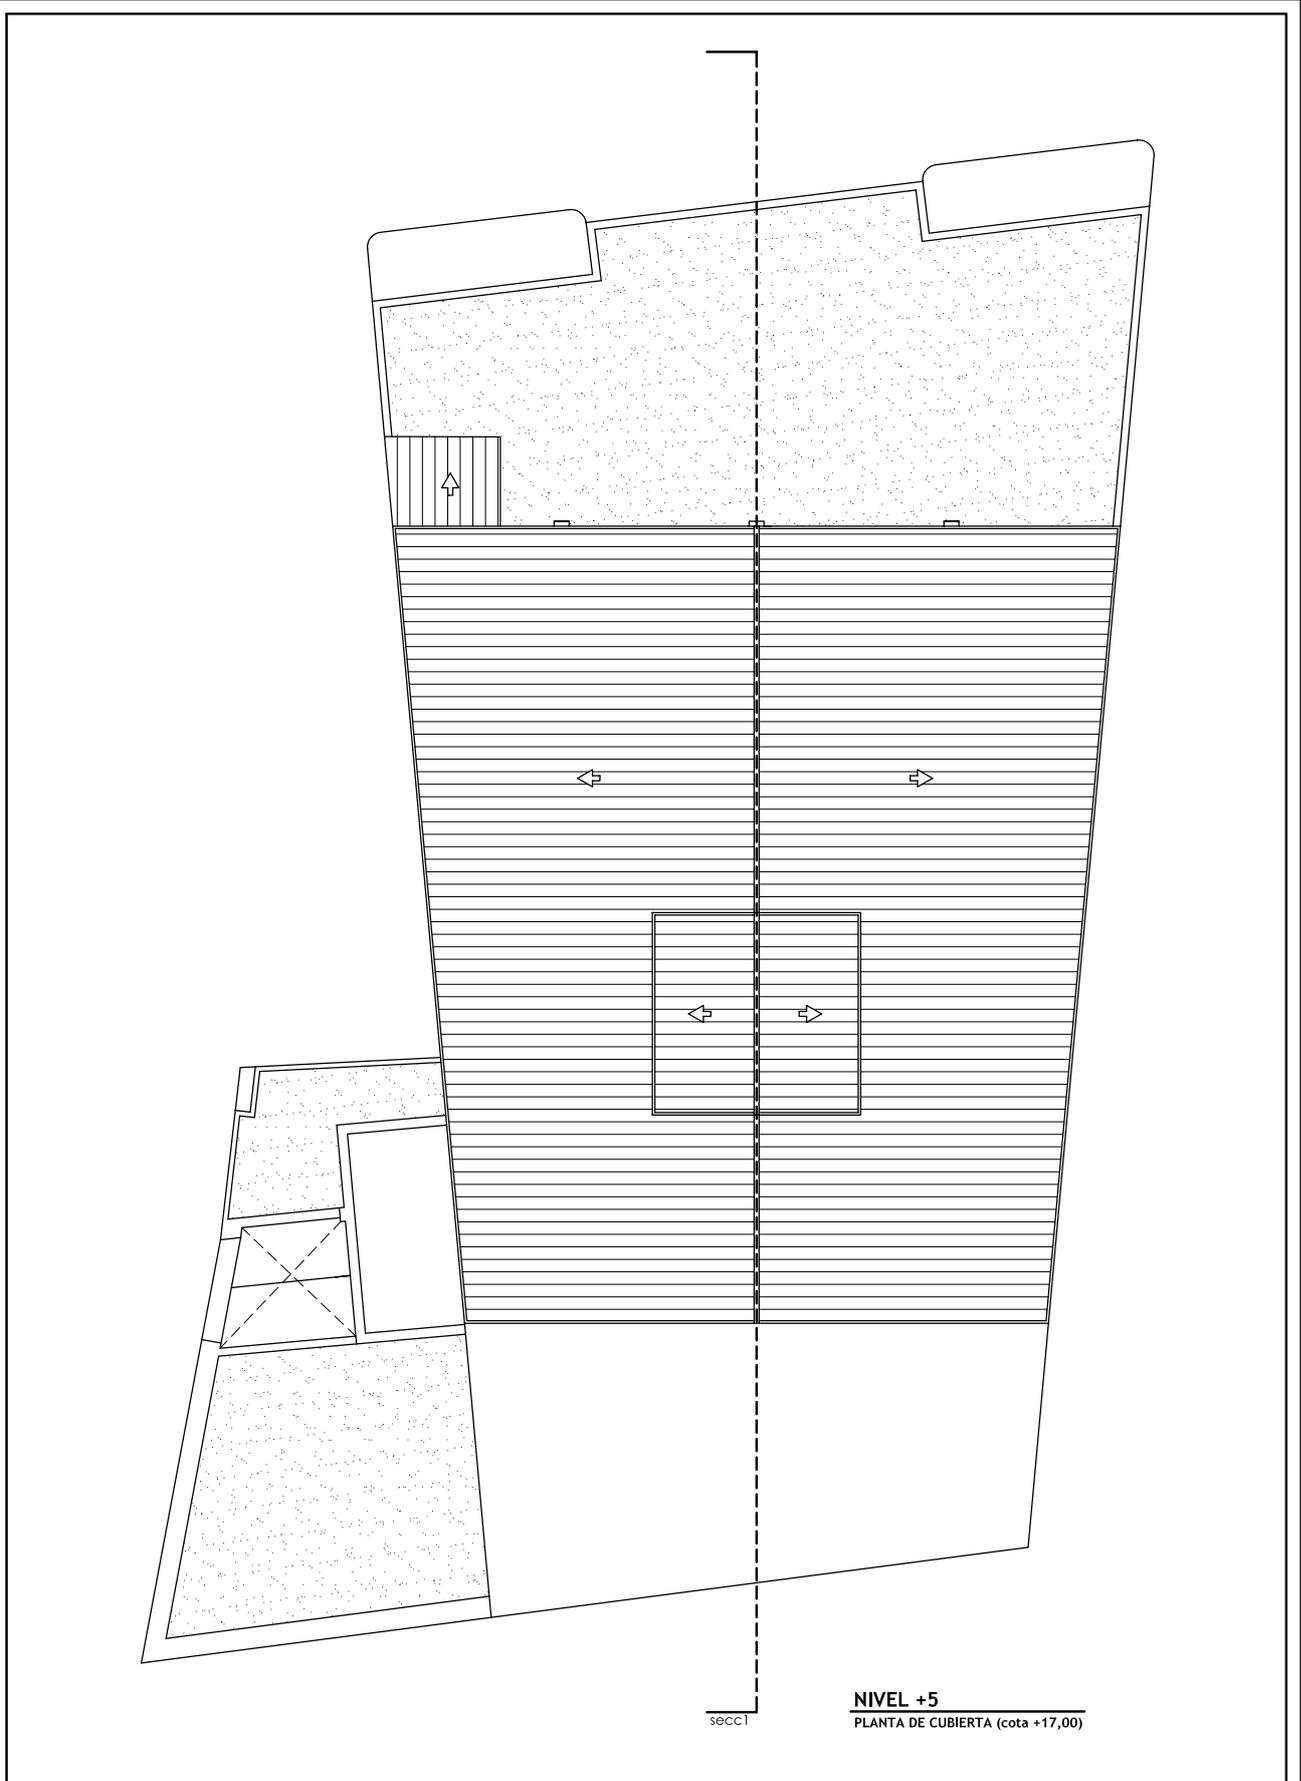
NIVEL +5
 PLANTA DE CUBIERTA (cota +17,00)

ARQUITECTOS <small>DE MÁLAGA</small>	FASE IV/ PLANO DE: PLANTA NIVEL +5, ESTADO REFORMADO ESCALA: 0 1m 50m 1/100
		ARQUITECTOS REDACTORES: Miriam Rein Lorenzale Pedro Gurriarán Daza Salvador García Villalobos	FECHA: ABRIL 2,005 PLANO: FIV/17

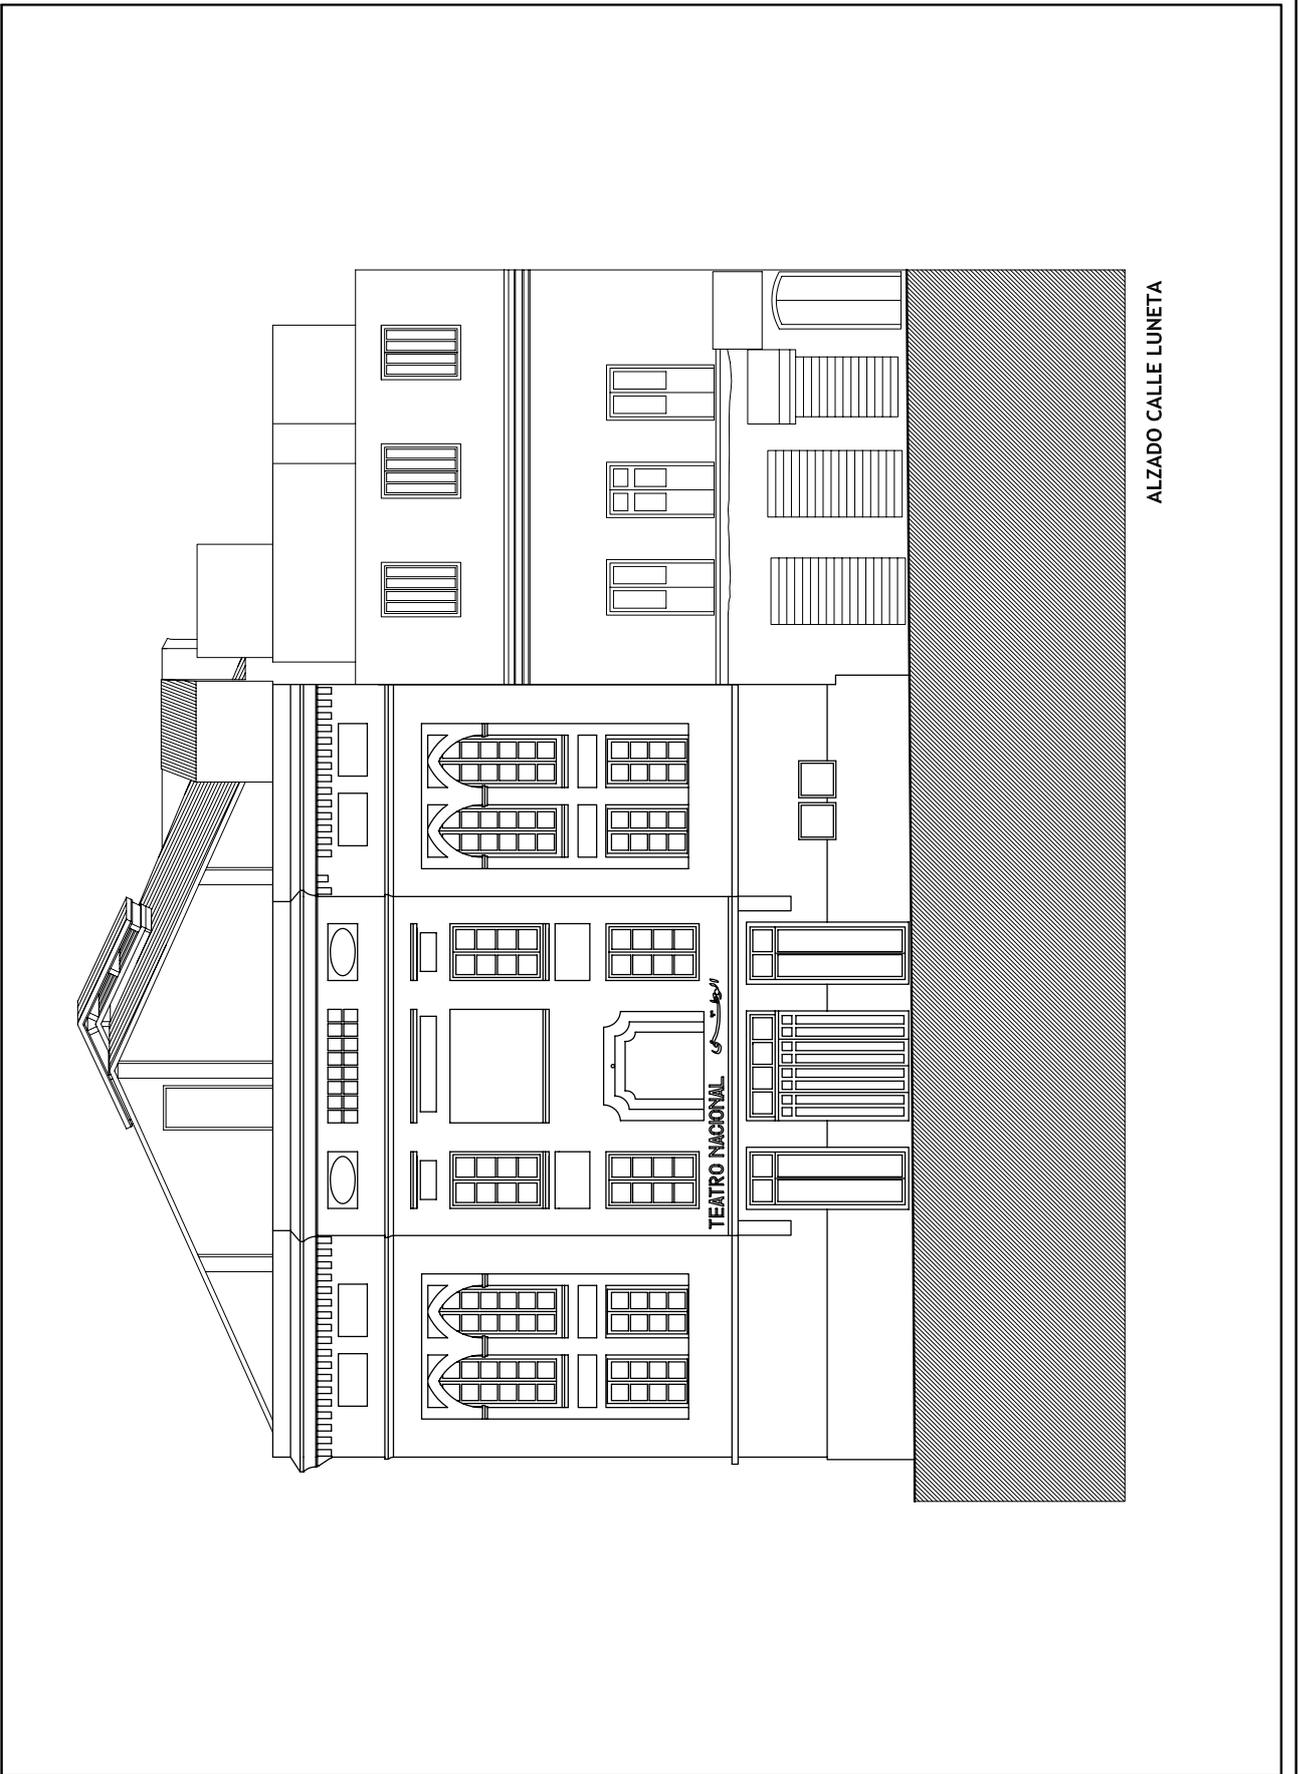
ALZADO CALLE LUNETETA

TEATRO NACIONAL
